INFORME DE PASANTIAS
EMPRESA: COVENCAUCHO INDUSTRIAS, S.A.

Barquisimeto, Mayo 2016

INFORME DE PASANTIAS

EMPRESA: COVENCAUCHO INDUSTRIAS, S.A.

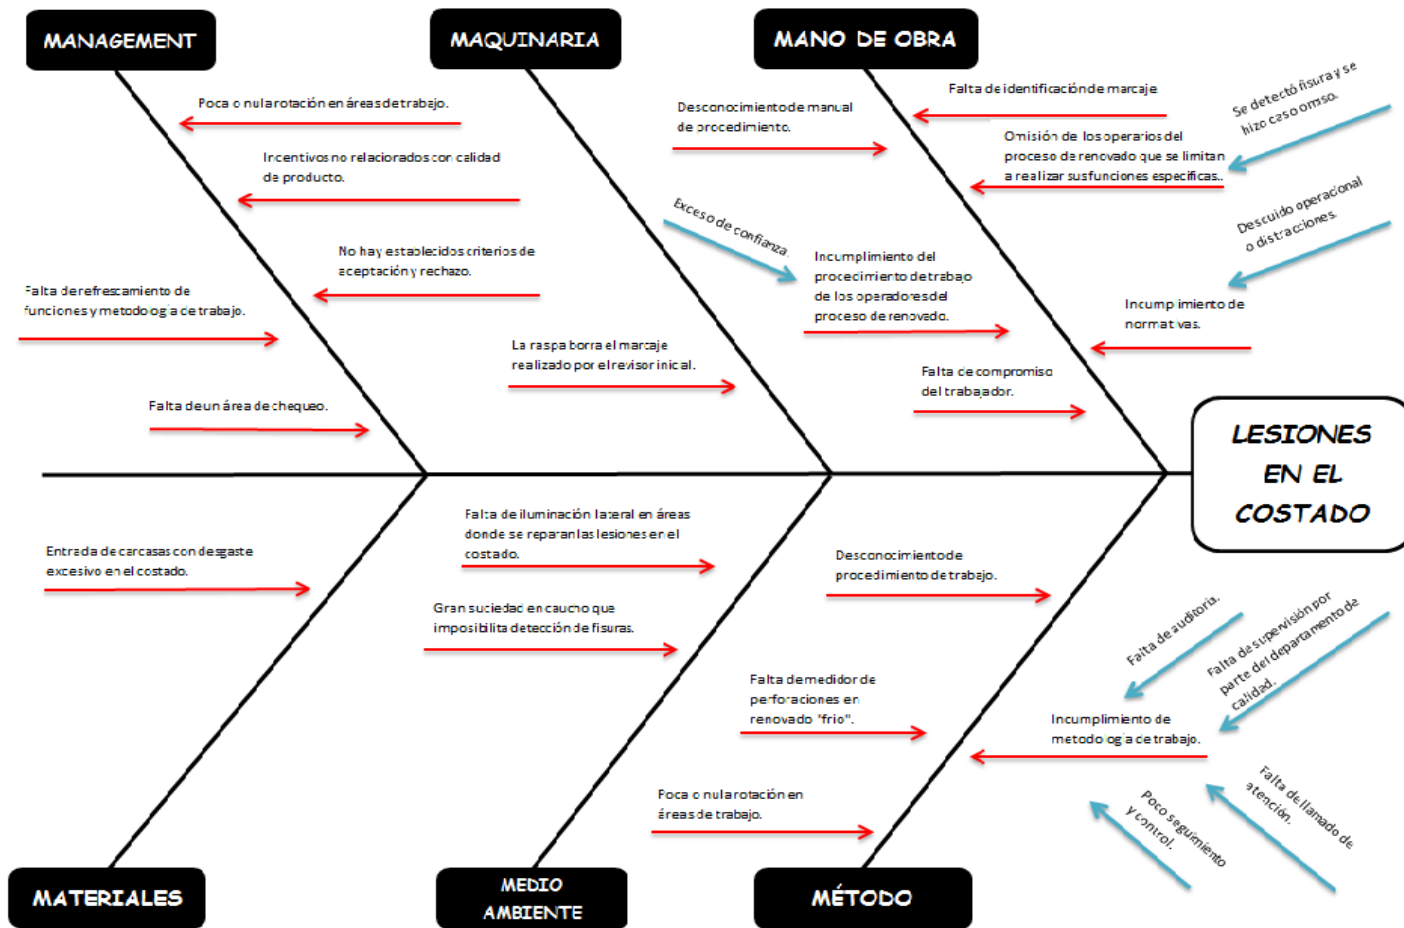
Figura 4. Diagrama de Ishikawa, Vulcanizo por Lesión en el Costado.

En el mismo orden de ideas, después de recopilada toda la información se estructuró un diagrama causa-efecto (Ishikawa) donde quedó discriminada en las categorías establecidas por dicha técnica todos los argumentos expuestos por el equipo multidisciplinario (ver gráfico 2).

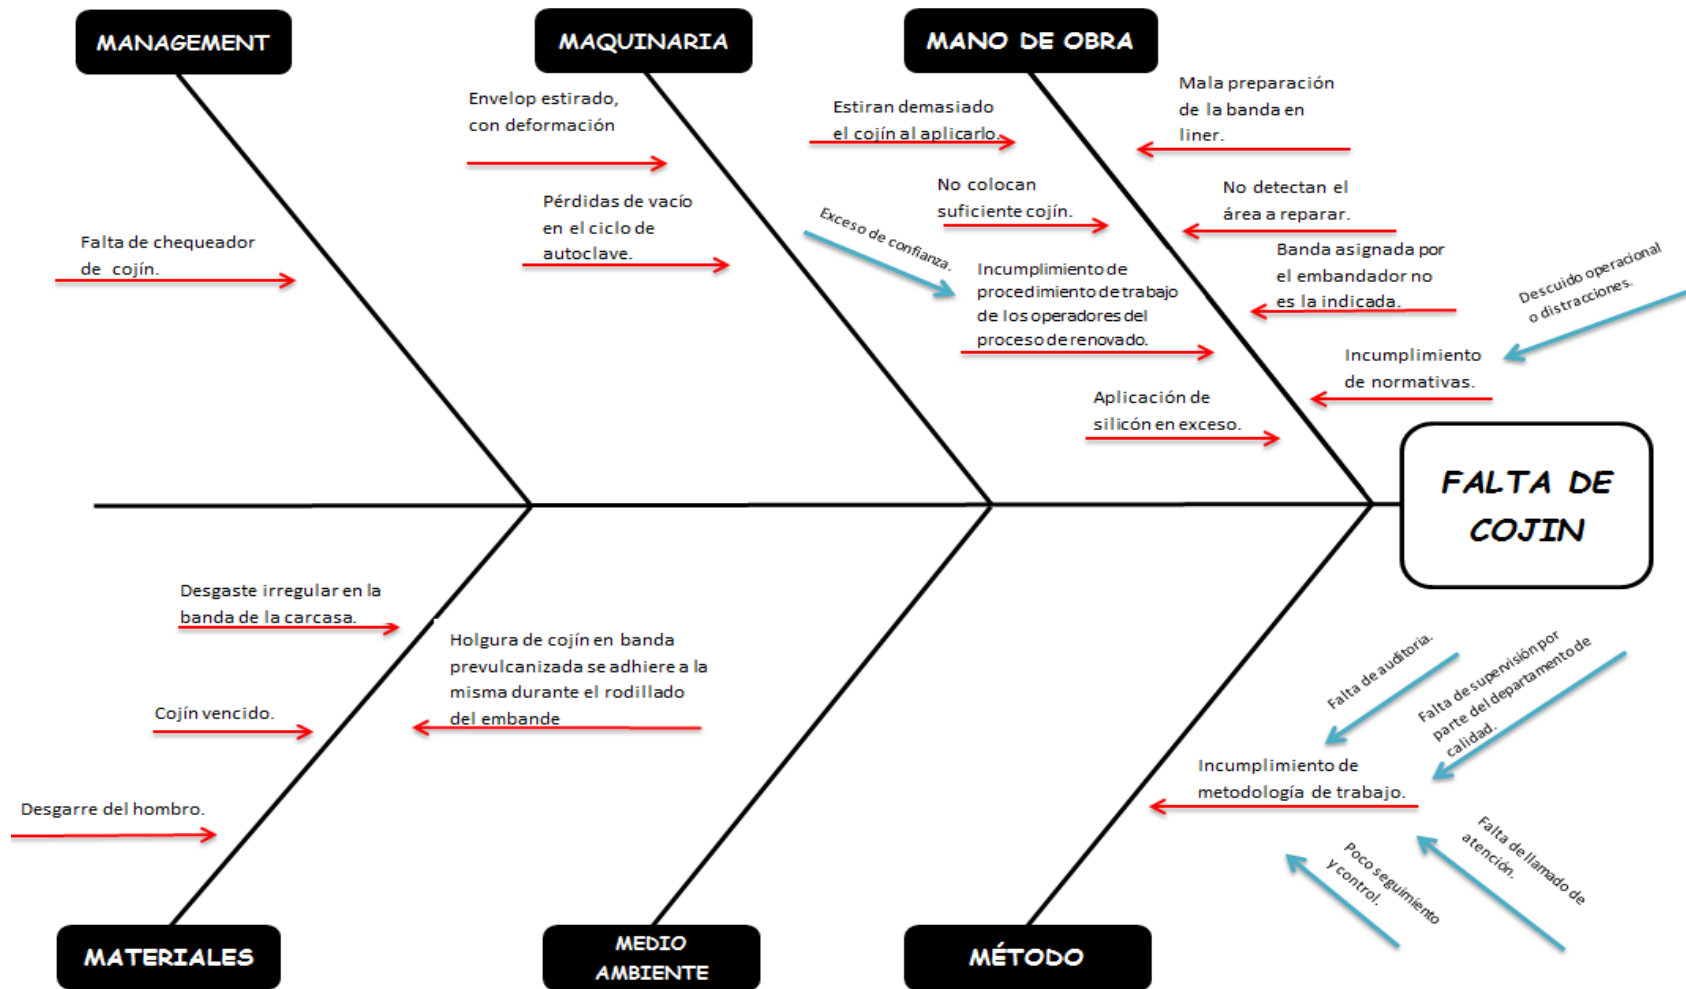
Figura 5. Diagrama de Ishikawa, Vulcanizo por Falta de Cojín.

Tal como se ha visto, después de recopilada toda la información se estructuró nuevamente un diagrama causa-efecto (Ishikawa), en esta ocasión para vulcanizos por falta de cojín, donde quedó distribuida en las categorías establecidas por dicha técnica todos los argumentos expuestos por el equipo multidisciplinario (ver gráfico 3).

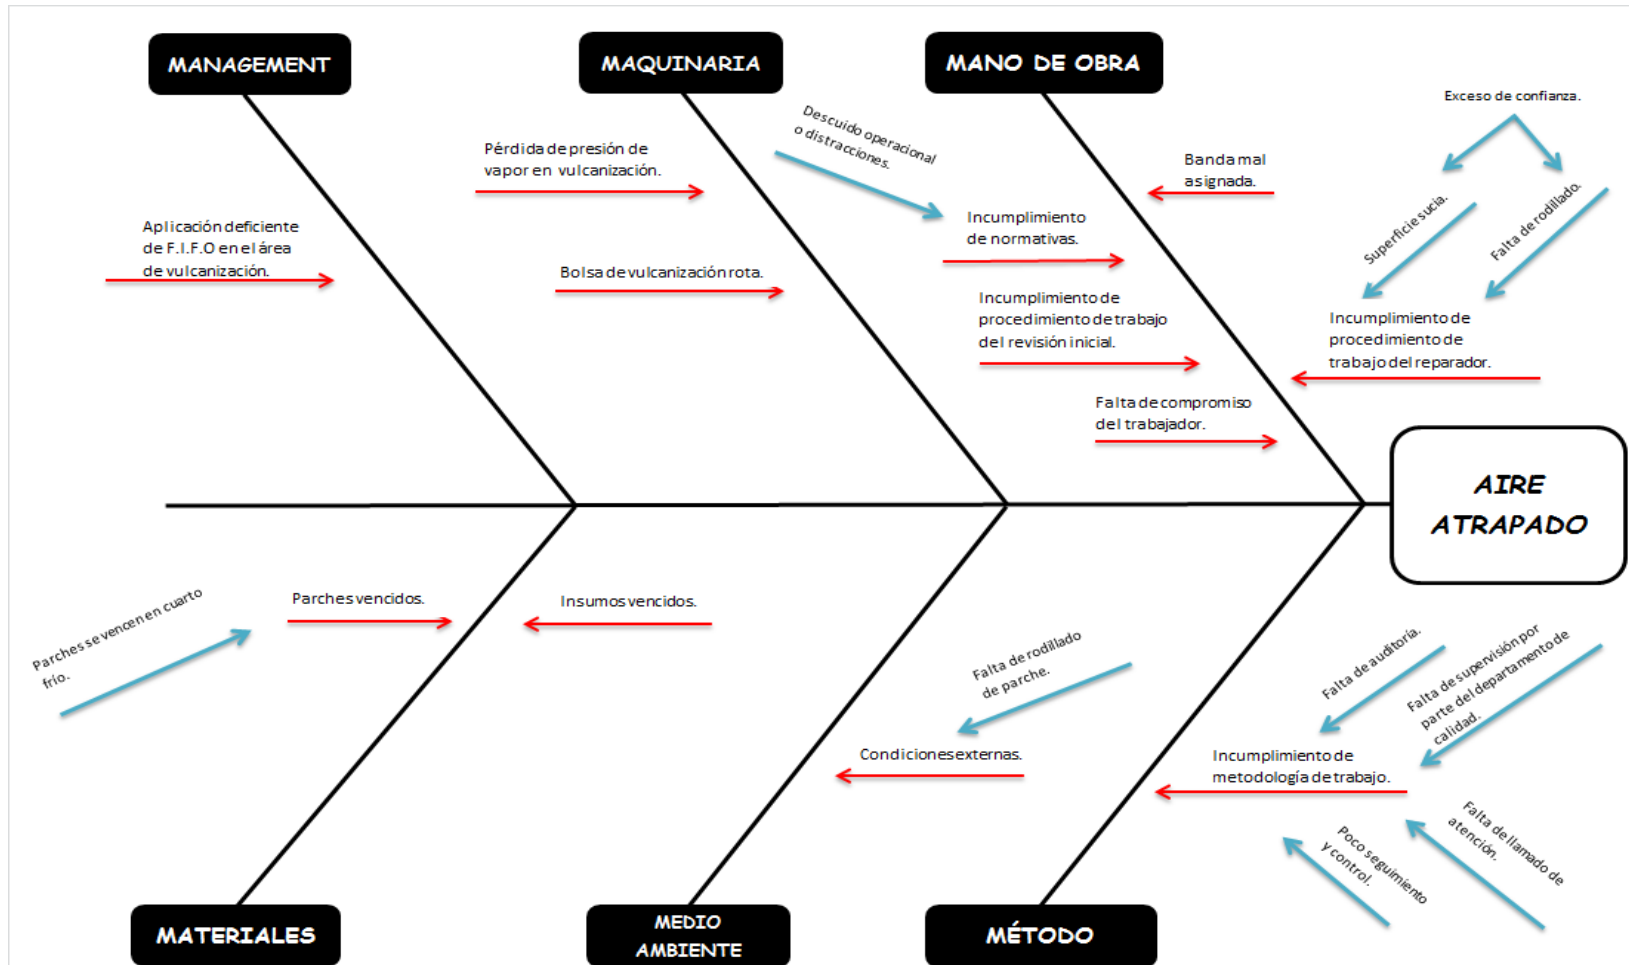
Gráfico 6. Diagrama de Ishikawa, Vulcanizo por Aire Atrapado.

De acuerdo con los razonamientos que se han venido realizando, se estructuró nuevamente un diagrama causa-efecto (Ishikawa), en esta oportunidad para vulcanizos por aire atrapado, donde la información expuesta por el equipo multidisciplinario quedó desglosada en las categorías establecidas por dicha técnica (ver gráfico 4).

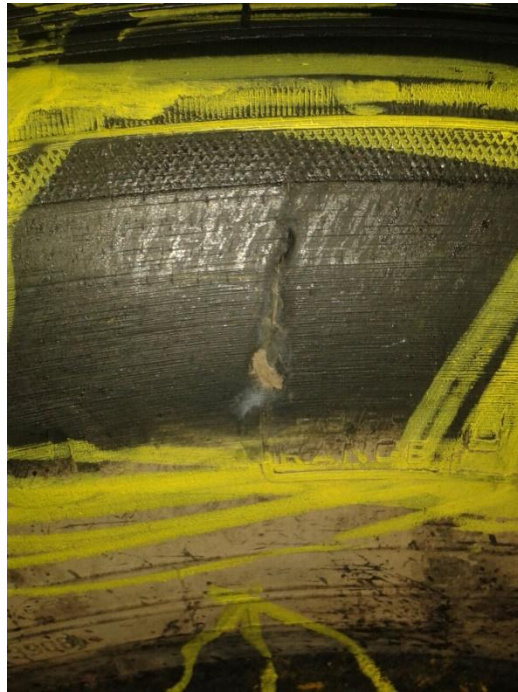
Lesión en el costado de un caucho renovado.

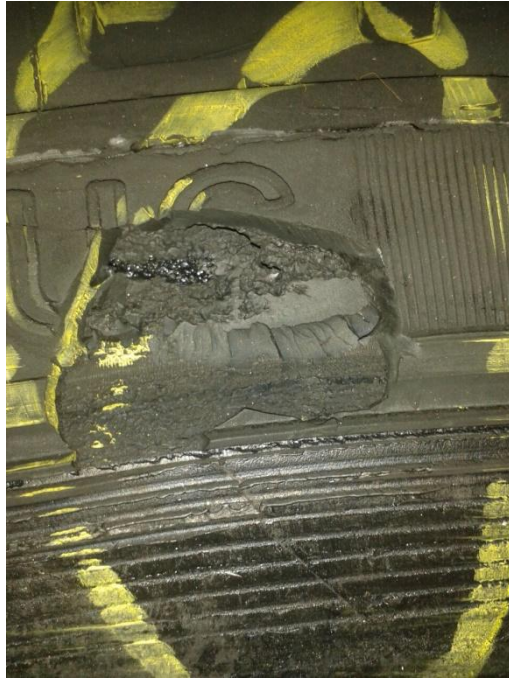
Lesión en el costado de un caucho renovado.

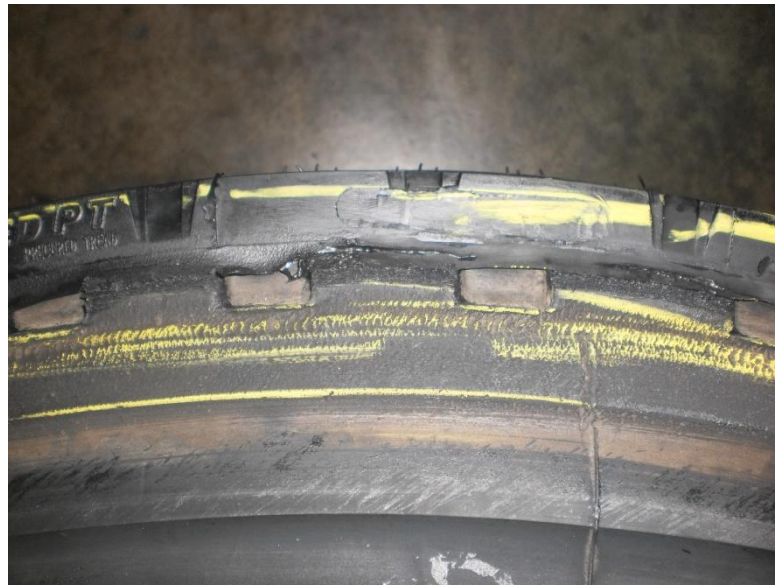
Caucho renovado con falta de cojín.

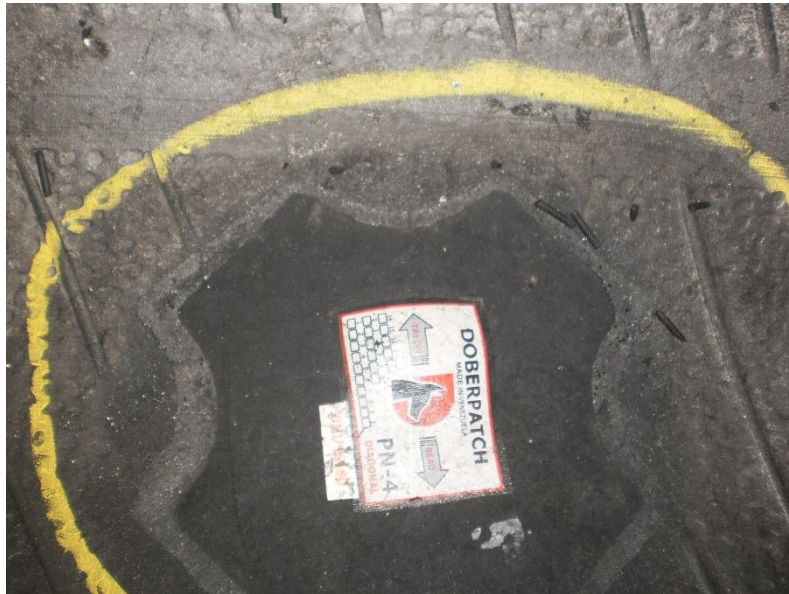
Caucho renovado con parche que presenta aire atrapado.
