EVALUAR EL PROCESO DE INSTALACIÓN Y ANÁLISIS DEL
COMPORTAMIENTO DIMENSIONAL DE LAS ESCOPETAS Y CAPOT DE LA
UNIDAD EXPLORER (U-502) EN EL ÁREA DE CARROCERÍA DE LA EMPRESA
FORD MOTOR DE VENEZUELA S.A

Barquisimeto, Febrero 2015

Informe presentado como requisito parcial para optar al título de Ingeniero de
Producción

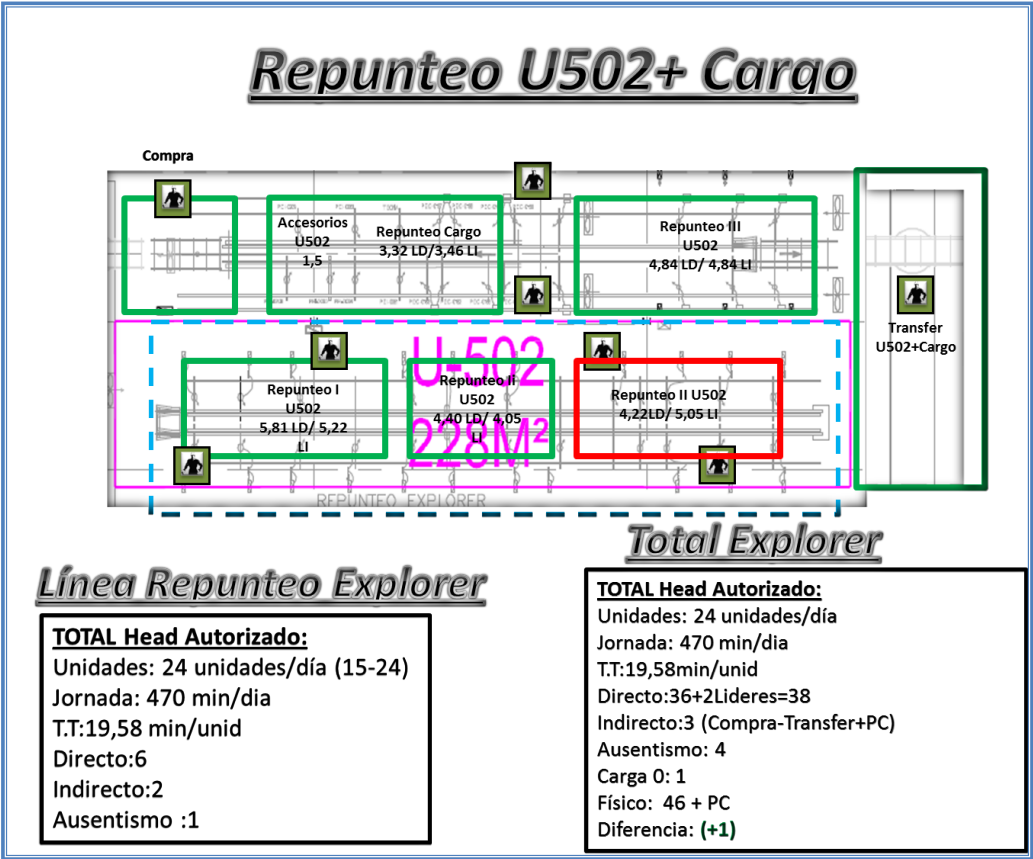
Gráfico 9: Estación de Repunteo Explorer
Fuente: Imagen suministrada por la empresa.

Finalmente pasa a una serie de transfer y un conveyor que lo lleva a las estaciones de repunteo 1,2,3 y bisagrado de capot, al culminar estas estaciones, la carrocería pasa a las áreas de Acabado Metálico (AM), en cuanto a AM I se realizan las operaciones de serializado 1 y 2 (estribo y piso), rehilete para las puertas y accesorios, luego en AM II y III se agregan las puertas, guarda fangos, y capot, después pasan al área de calibración donde se verifica la carrocería con una ayuda visual e instrumentos de medición para asegurarse que la unidad

presente las holguras y enrases correspondientes, designados por control dimensional y se procede a su reparación en caso de ser necesario, seguidamente pasa a la estaciones de AM IV donde se le aplican los procesos de latonería para solventar irregularidades, esta se divide en parte baja y parte alta dependiendo de la necesidad, luego de esto pasa a la última etapa de compra donde se verifica el estado de la carrocería y pasa a la estación de colgados del área de pintura para continuar con su proceso.

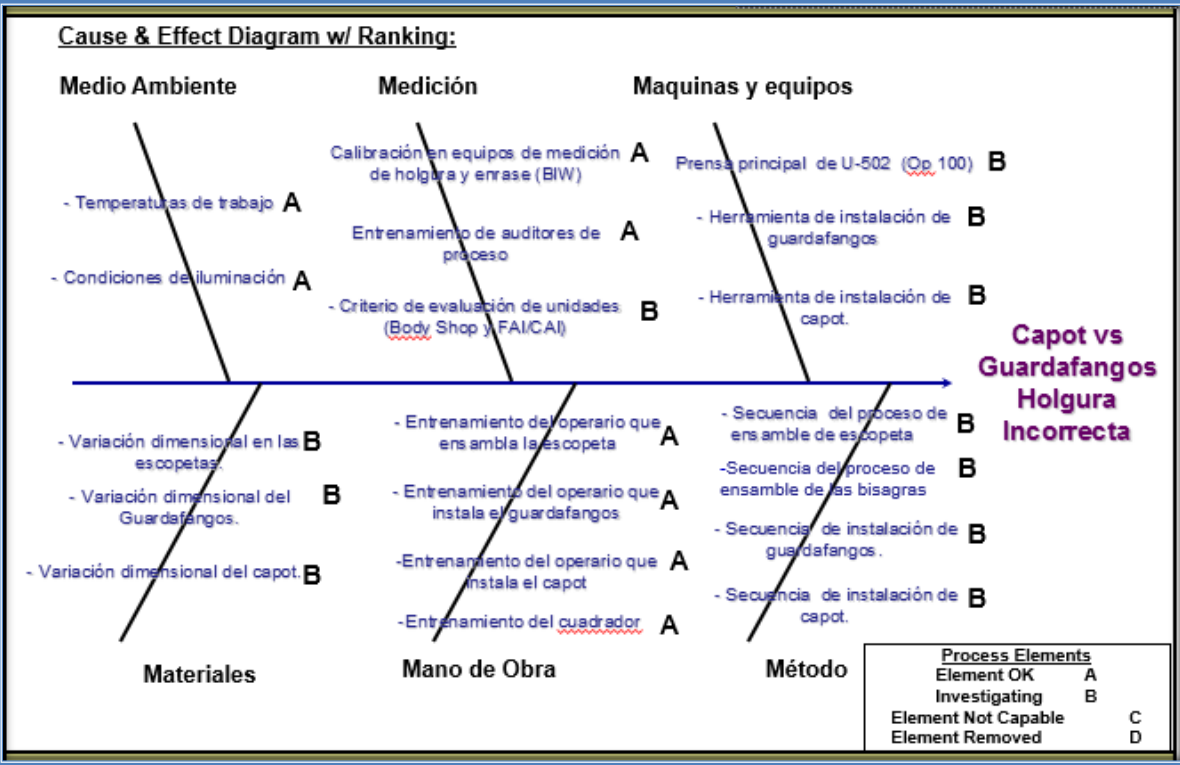
Gráfico 11: Diagrama de Ishikawa

A continuación se presenta el Diagrama De Ishikawa (Espina de Pescado), en donde se expone las posibles causas en el medio ambiente, en la medición, materiales, mano de obra y método; causas consideradas con alto valor de importancia sobre el efecto Holgura incorrecta en el Capot vs Guardafangos.
