INFORME DE PASANTIAS
EMPRESA: COVENCAUCHO INDUSTRIAS, S.A.

Barquisimeto, Mayo 2016

INFORME DE PASANTIAS

EMPRESA: COVENCAUCHO INDUSTRIAS, S.A.

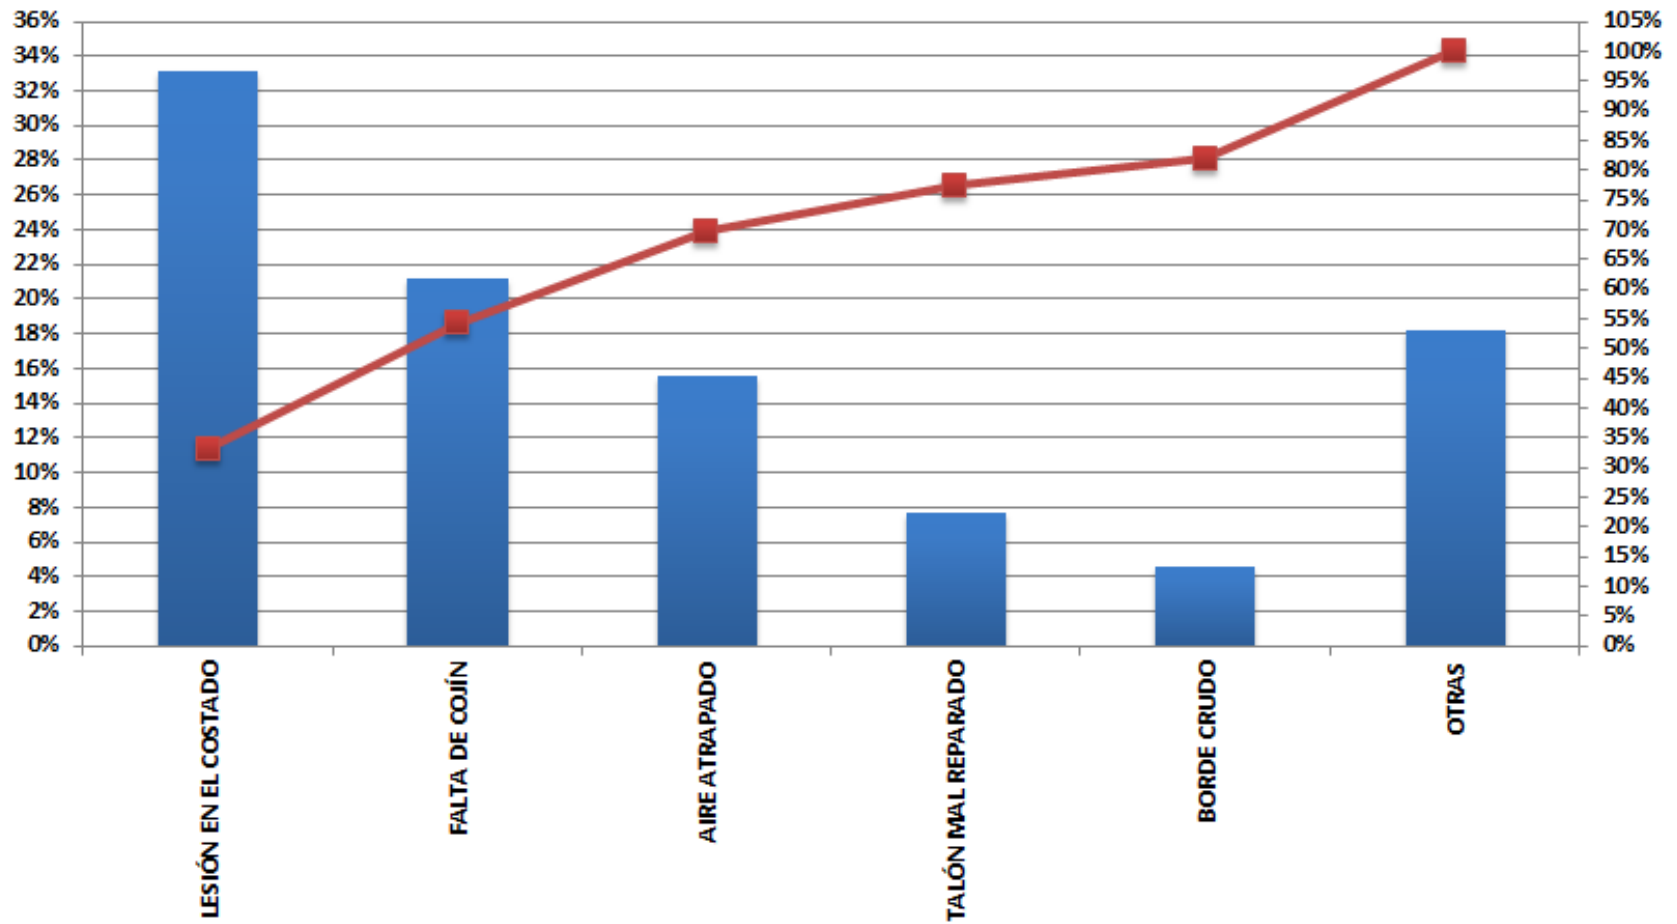
DIAGRAMA DE PARETO

OTRAS		
FALTA DE LOTE	3,597%	3,597%
PARCHE NO CVC	3,118%	6,715%
DAÑOS EN EL LINER	2,398%	9,113%
PARCHE DESPEGADO	2,038%	11,151%
AIRE EN EL LINER	1,679%	12,830%
HUECO SIN REPARAR	1,559%	14,388%
REPARACIÓN NO CVC	1,439%	15,827%
AMPOLLA EN COSTADO	0,839%	16,667%
PARCHE HUNDIDO	0,600%	17,266%
EMPATE ABIERTO	0,600%	17,866%
ROCE DE VÁLVULA	0,120%	17,986%
MATERIAL EXTRAÑO	0,120%	18,106%
